# Transformation du chalet

Chemin du Plan Morier 23  
1865 les Aviolats

## RAPPORT DE DIAGNOSTIC AMIANTE « Avant travaux » Selon le cahier des charges ASCA 1.5 N° de DOSSIER 24-10

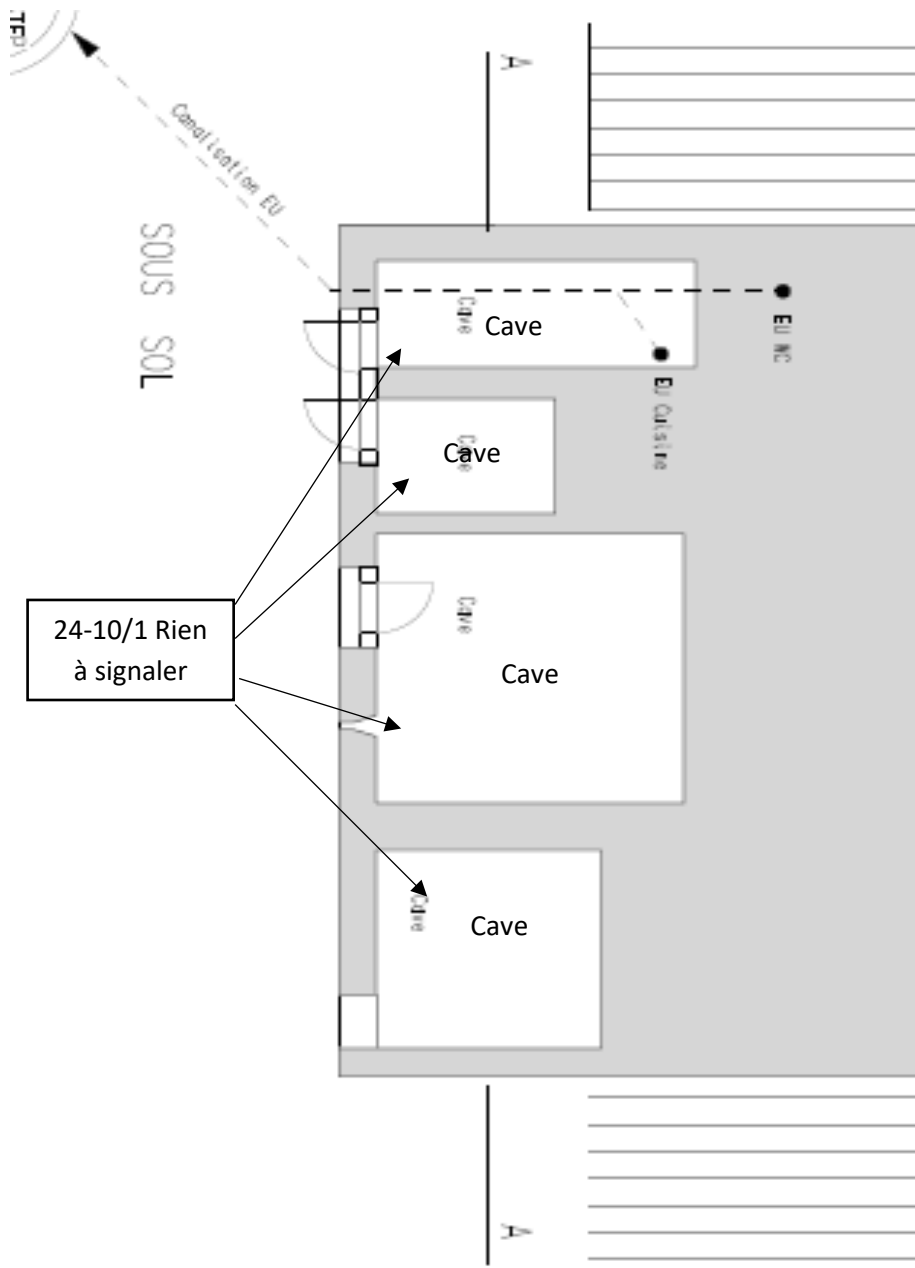
### S-sol

Localisation		Description du matériau <b>RIEN A SIGNALER</b>
S-sol	Cave 1-4	Rien à signaler
Rez-de-chaussée	Cave	Rien à signaler
Rez-de-chaussée	Séjour 1	Rien à signaler
Rez-de-chaussée	Chambre	Rien à signaler
Rez-de-chaussée	Séjour 2	Rien à signaler
1 <sup>er</sup> étage	Palier	Rien à signaler
1 <sup>er</sup> étage	Chambre 1-2	Rien à signaler
1 <sup>er</sup> étage	Grange	Rien à signaler
1 <sup>er</sup> étage	Sous pente	Rien à signaler
Extérieur	Toiture	Rien à signaler

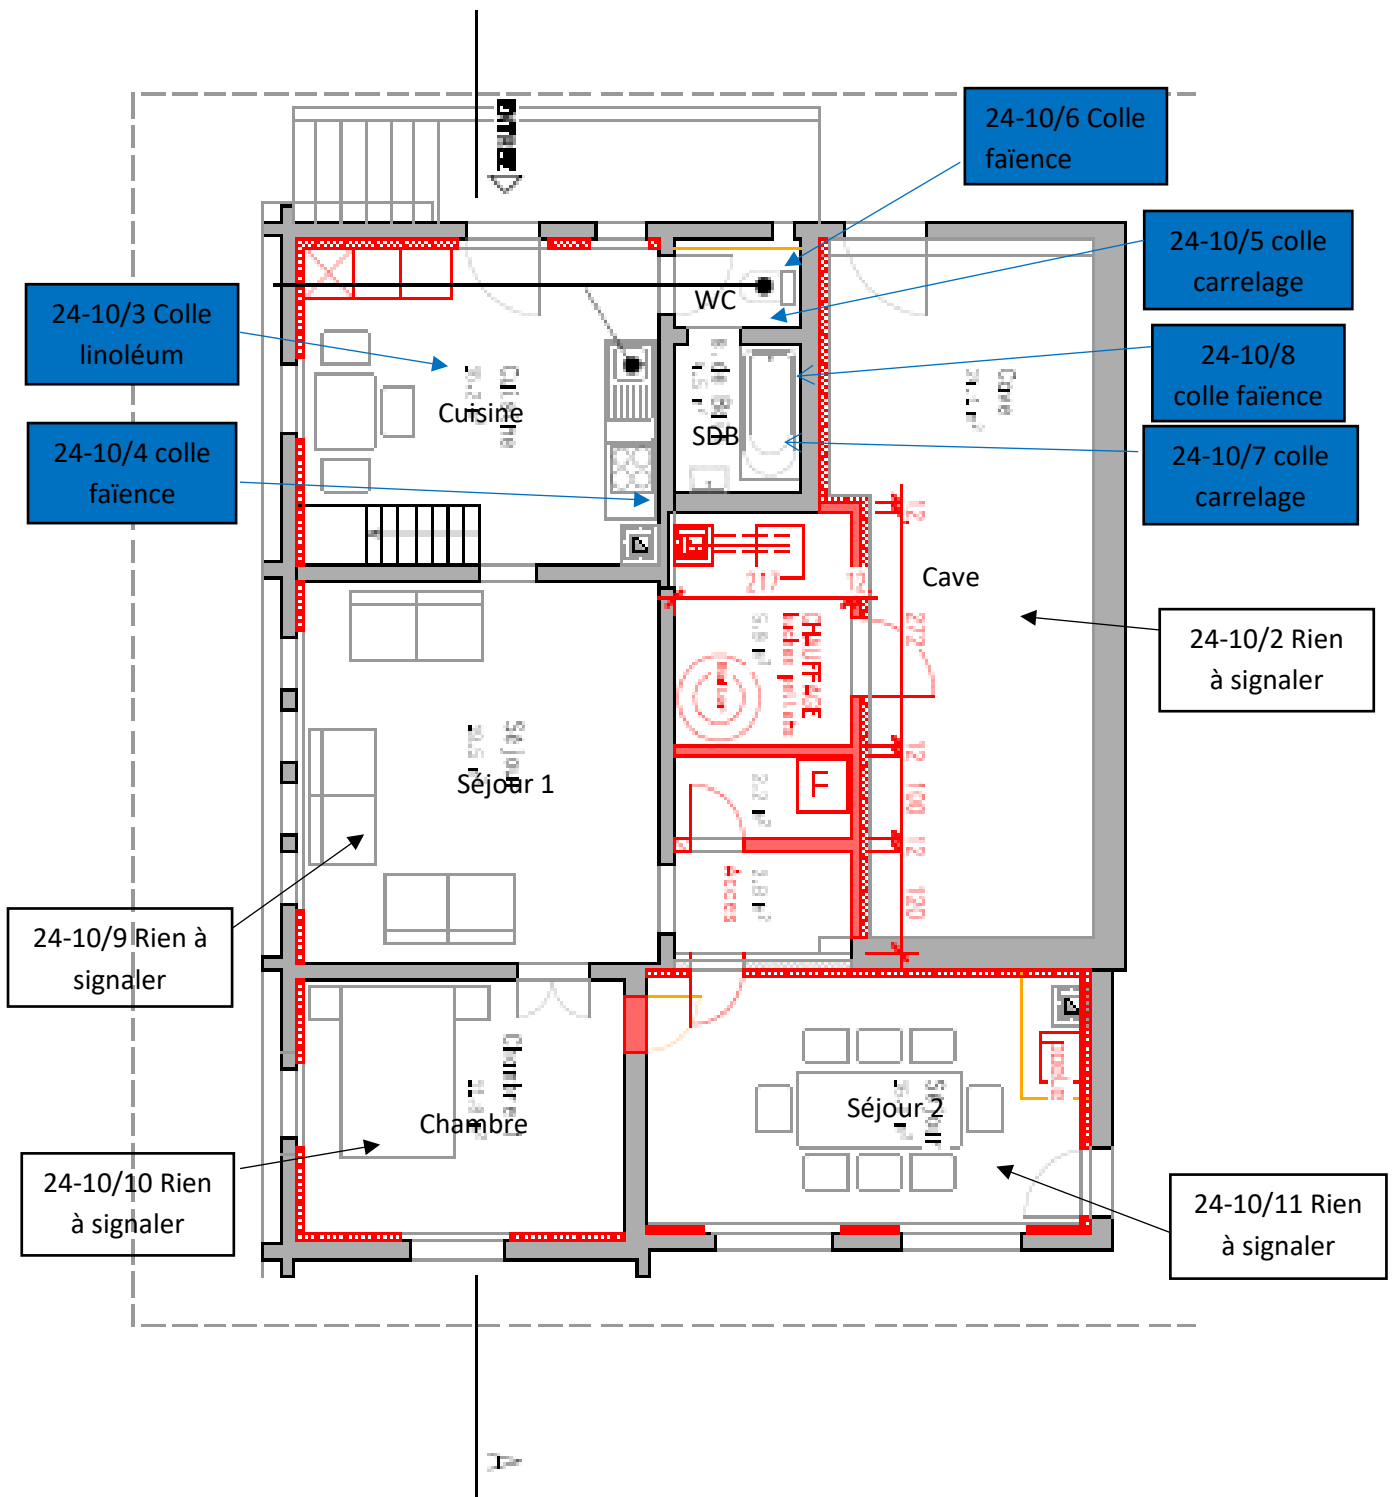
## Rez-de-chaussée

Localisation		Description du matériau <b>NON – AMIANTE PAR ANALYSE LABORATOIRE</b>
Rez-de-chaussée	Cuisine	Colle linoléum
Rez-de-chaussée	Cuisine	Colle faïence
Rez-de-chaussée	WC	Colle carrelage
Rez-de-chaussée	WC	Colle faïence
Rez-de-chaussée	SDB	Colle carrelage
Rez-de-chaussée	SDB	Colle faïence
Extérieur	Façades	Crépis

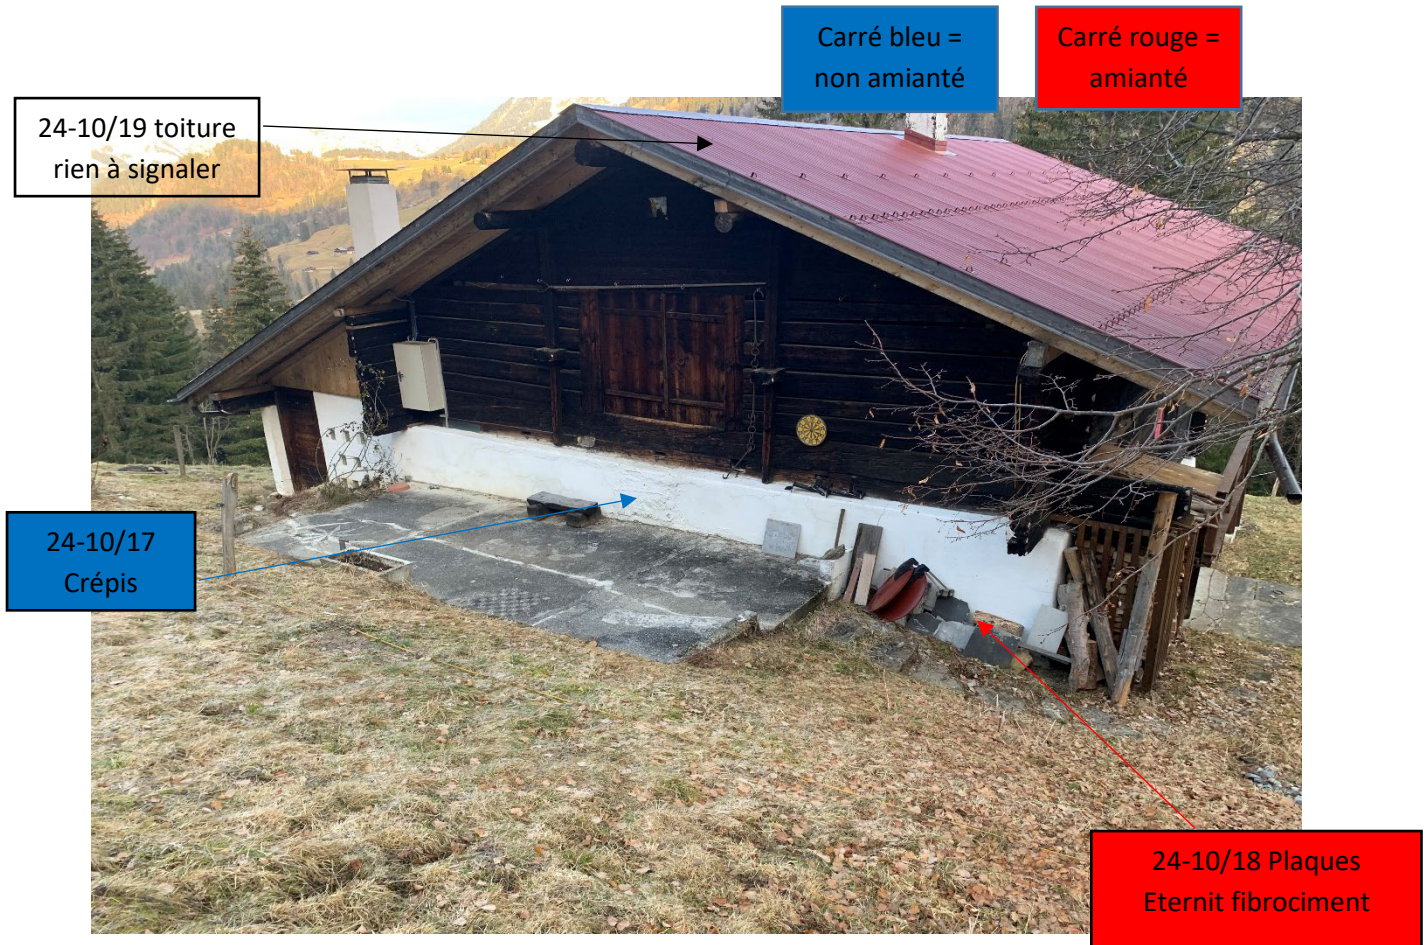
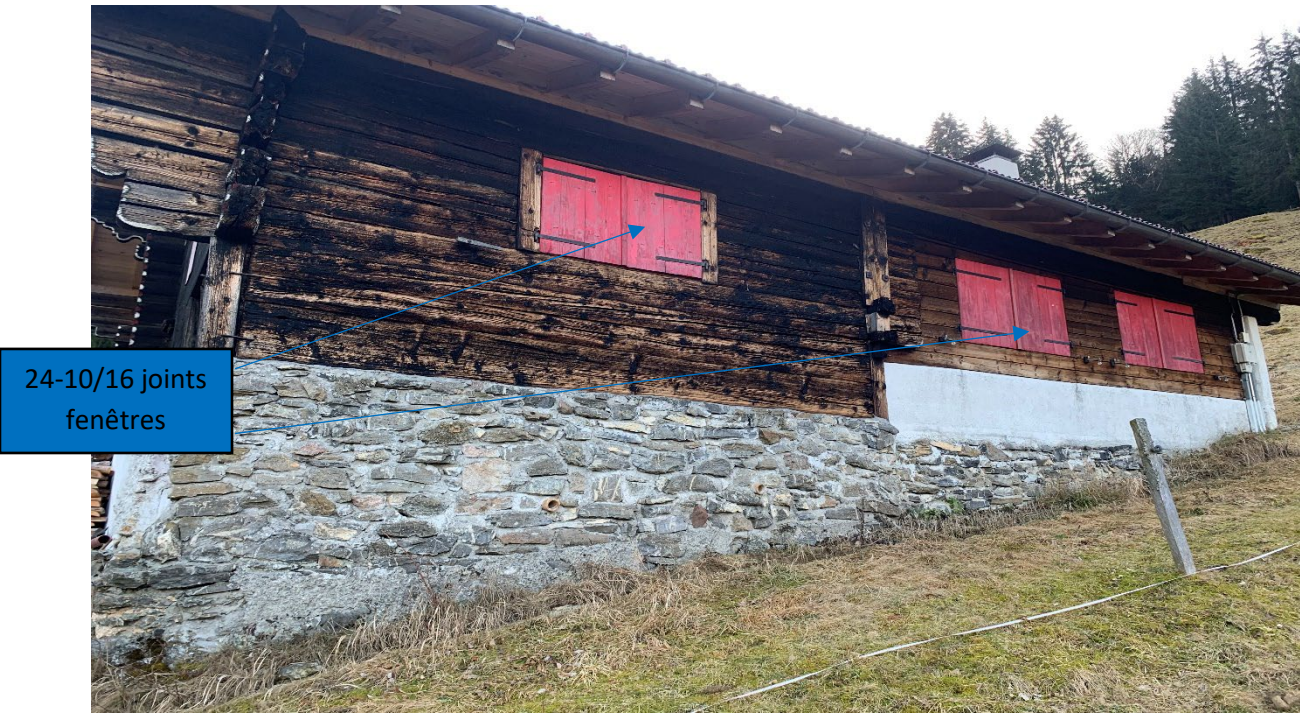
## Extérieur

Localisation		Description du matériau <b>AMIANTE PAR ANALYSE LABORATOIRE</b>
Extérieur	Plaque Eternit	Fibrociment

#### Matériaux fortement agglomérés : **Fibrociment**

Référence échantillon	24-10/18	
Élément	Élément et description	Plaque Eternit Fibrociment	
	Quantité approximative	12 pces	
	Plan/Croquis	4	
	Prélevé (O/N)	O	
Amiante	OUI	<input checked="" type="checkbox"/>	
	NON	<input type="checkbox"/>	
	MCA par défaut	<input type="checkbox"/>	
	MCA par analyse	<input checked="" type="checkbox"/>	
	Date prochaine évaluation	2029	
Elimination des déchets	Décharge type B	<input checked="" type="checkbox"/>	
	Décharge type E	<input type="checkbox"/>

#### Evaluation du matériau, risque de libération d'amiante : **II**

Evaluation matériau		
Teneur en amiante et degré d'agglomération	Faiblement aggloméré	
	Fortement aggloméré	<b>1</b>
Etat de la surface du matériau	Défectueux, abîmé, inconnu	
	Intact, non endommagé	<b>1</b>
	Vitrifié, confiné	
Influences extérieures	Vibration, flux d'air, changement de température, usure mécanique	<b>0</b>
	Aucune influence extérieure	
Evaluation globale du matériau		<b>2</b>

18 / Ext plaque Eternit  
• **Amiante décelé**

En cas d'assainissement de ces matériaux ceux-ci devront être effectués par une entreprise spécialisée.

Le fibrociment peut être démonté dans les règles de l'art par des professionnels qui ont suivi un cours de sensibilisation à l'amiante.

Le MP repéré doit être signalé par le donneur d'ordre de manière clairement visible pour toutes les personnes devant intervenir sur ou à proximité du MP.

Localisation	Identification du matériau	Date limite des travaux d'assainissement	Date limite de réévaluation du risque
Extérieur	Plaque Eternit	Fibrociment	2029

- La rédaction d'un PRC validé par la SUVA
- La surveillance du chantier
- Les contrôles visuels
- La mesure VDI libératoire
- La procédure de gestion des déchets
- La mise à jour du diagnostic
