## Rapport n°241525.v1 du 28.01.2025

### Diagnostic de polluants du bâtiment

#### "Maison individuelle"

**Bât. ECA n°1789 sur la parcelle n° 3527**  
à 1865 Les Diablerets (VD)

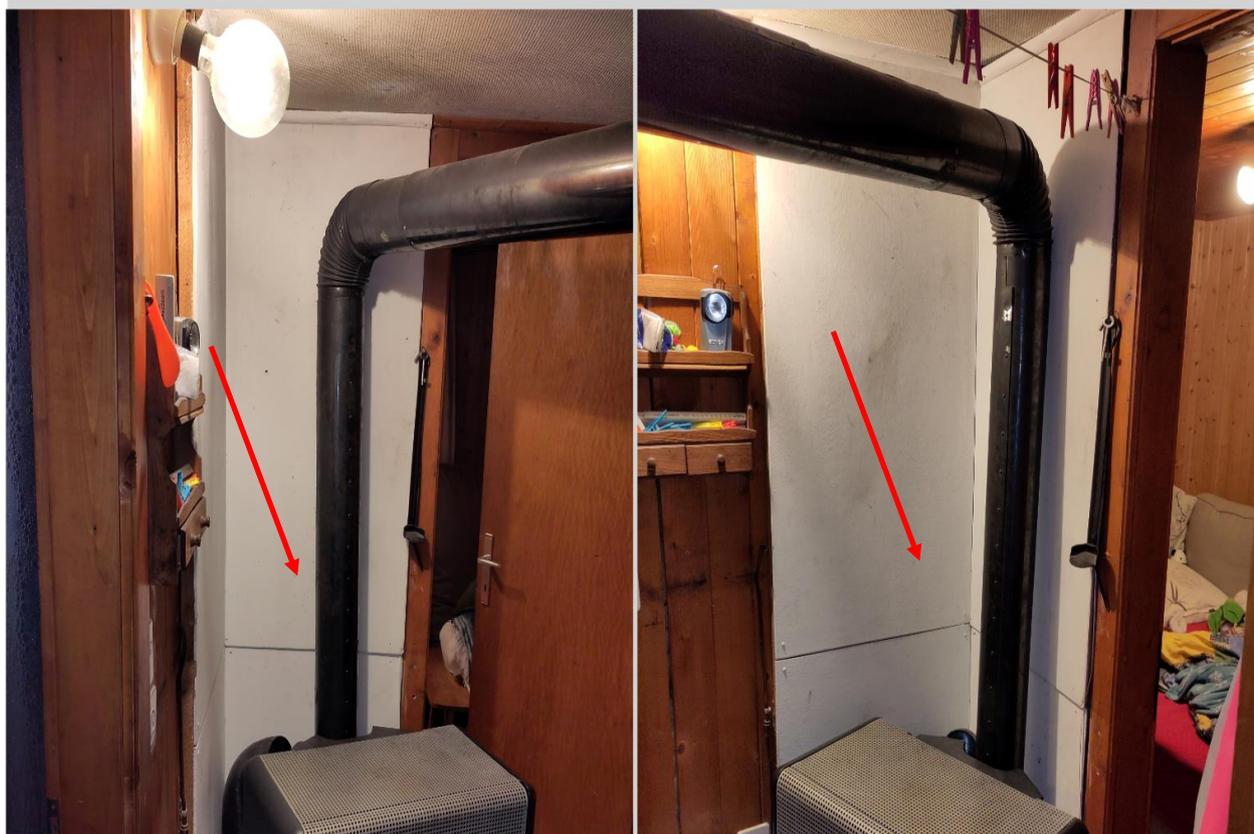
N° de relevé :	A004
Emplacement :	Rez-de-chaussée : Couloir
Plan n° :	A2.1

<b>Matériau :</b>	Fibrociment
<b>Type de matériau :</b>	Matériau fortement aggloméré
<b>Mètres :</b>	2.00 [m <sup>2</sup> ]
<b>Résultat :</b>	<b>Amianté par défaut</b> selon avis du diagnostiqueur
<b>Echantillon prélevé :</b>	Non
<b>Degré d'urgence :</b>	II
<b>Mesures :</b>	Effectuer l'assainissement au plus tard avant le lancement d'autres travaux. Procéder à une réévaluation en cas d'incidents, de modification de l'utilisation des locaux ou au plus tard après 2 à 5 ans. Mesures de qualité d'air éventuelles.
<b>Recommandations :</b>	! NE PAS INTERVENIR SUR LE MATERIAU !
<b>Type d'assainissement :</b>	par un artisan instruit
<b>Conditionnement des déchets :</b> (Conformément à l'ordonnance sur le traitement des déchets (OTD, RS 814600))	En décharge contrôlée de type B (pour matériaux inertes)
<b>Remarques :</b>

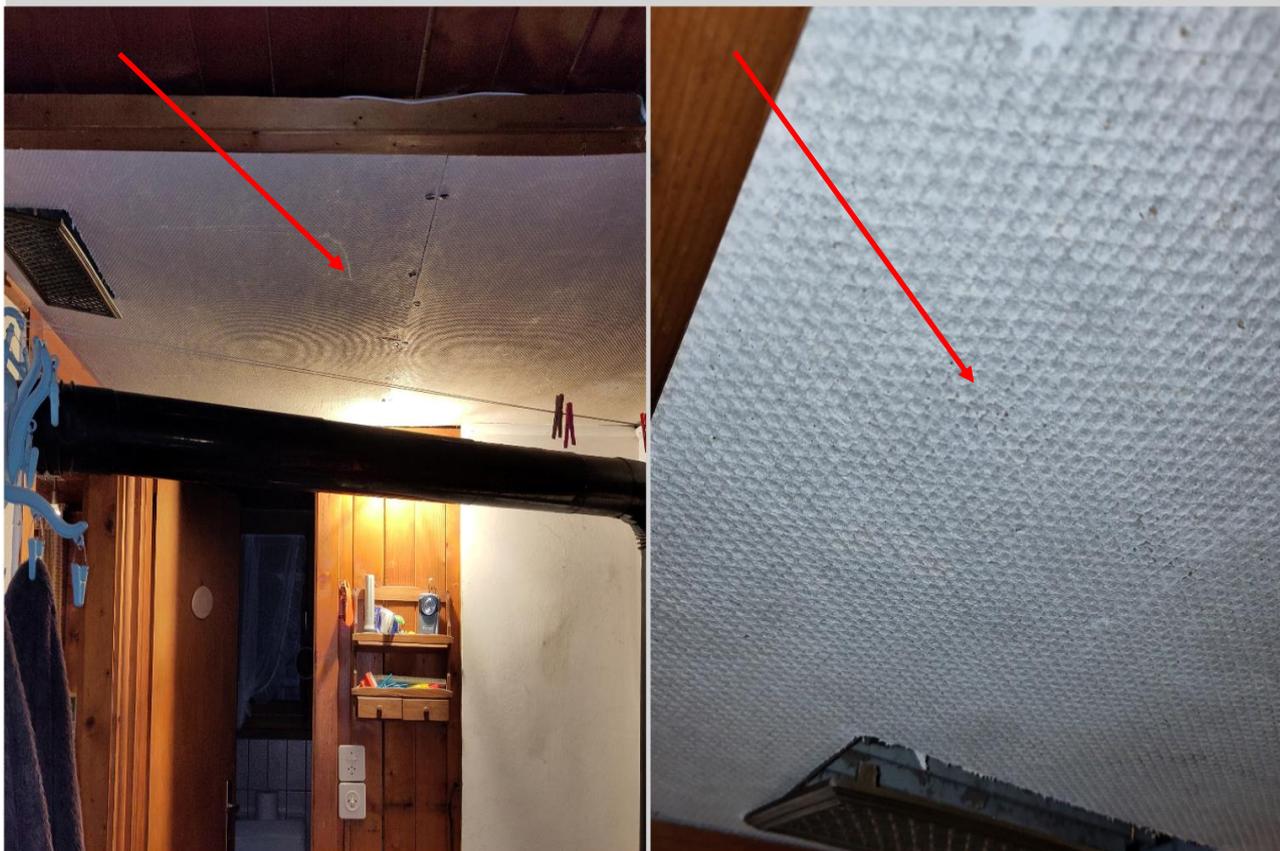
<b>N° de relevé :</b>	A006
<b>Emplacement :</b>	Rez-de-chaussée : Couloir
<b>Plan n° :</b>	A2.1

<b>Matériau :</b>	Fibrociment
<b>Type de matériau :</b>	Matériau fortement aggloméré
<b>Mètres :</b>	3.00 [m <sup>2</sup> ]
<b>Résultat :</b>	<b>Amianté par défaut</b> selon avis du diagnostiqueur
<b>Echantillon prélevé :</b>	Non
<b>Degré d'urgence :</b>	II
<b>Mesures :</b>	Effectuer l'assainissement au plus tard avant le lancement d'autres travaux. Procéder à une réévaluation en cas d'incidents, de modification de l'utilisation des locaux ou au plus tard après 2 à 5 ans. Mesures de qualité d'air éventuelles.
<b>Recommandations :</b>	! NE PAS INTERVENIR SUR LE MATERIAU !
<b>Type d'assainissement :</b>	par un artisan instruit
<b>Conditionnement des déchets :</b>	En décharge contrôlée de type B (pour matériaux inertes)
<b>Remarques :</b>

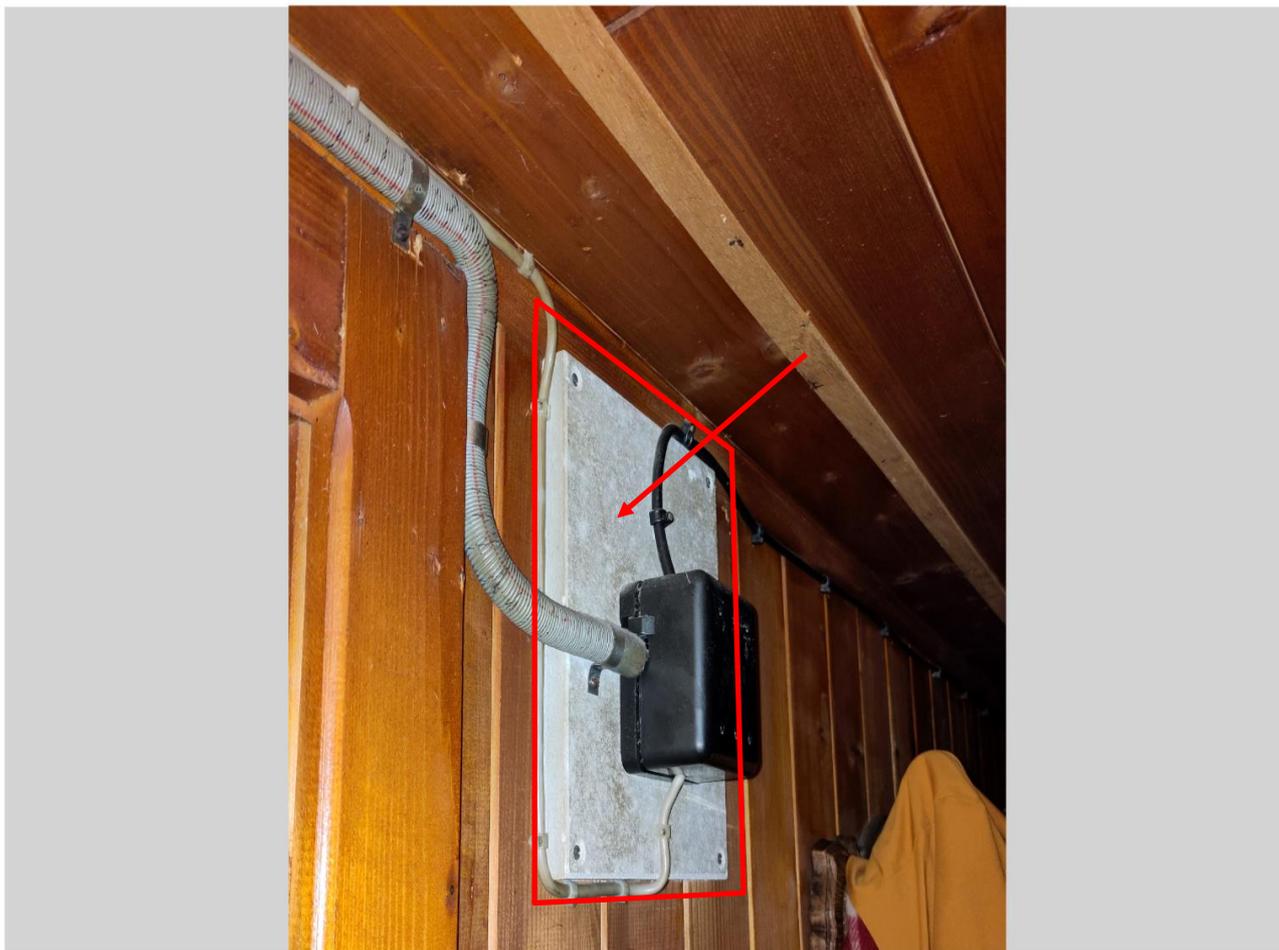
<b>N° de relevé :</b>	A007
<b>Emplacement :</b>	Rez-de-chaussée : Couloir
<b>Plan n° :</b>	A2.1

<b>Matériau :</b>	Fibrociment
<b>Type de matériau :</b>	Matériau fortement aggloméré
<b>Métrés :</b>	0,06 [m <sup>2</sup> ]
<b>Résultat :</b>	<b>Amianté par défaut selon avis du diagnostiqueur</b>
<b>Echantillon prélevé :</b>	Non
<b>Degré d'urgence :</b>	II
<b>Mesures :</b>	Effectuer l'assainissement au plus tard avant le lancement d'autres travaux. Procéder à une réévaluation en cas d'incidents, de modification de l'utilisation des locaux ou au plus tard après 2 à 5 ans. Mesures de qualité d'air éventuelles.
<b>Recommandations :</b>	! NE PAS INTERVENIR SUR LE MATERIAU !
<b>Type d'assainissement :</b>	par un artisan instruit
<b>Conditionnement des déchets :</b> (Conformément à l'ordonnance sur le traitement des déchets (OTD, RS 814600))	En décharge contrôlée de type B (pour matériaux inertes)
<b>Remarques :</b>

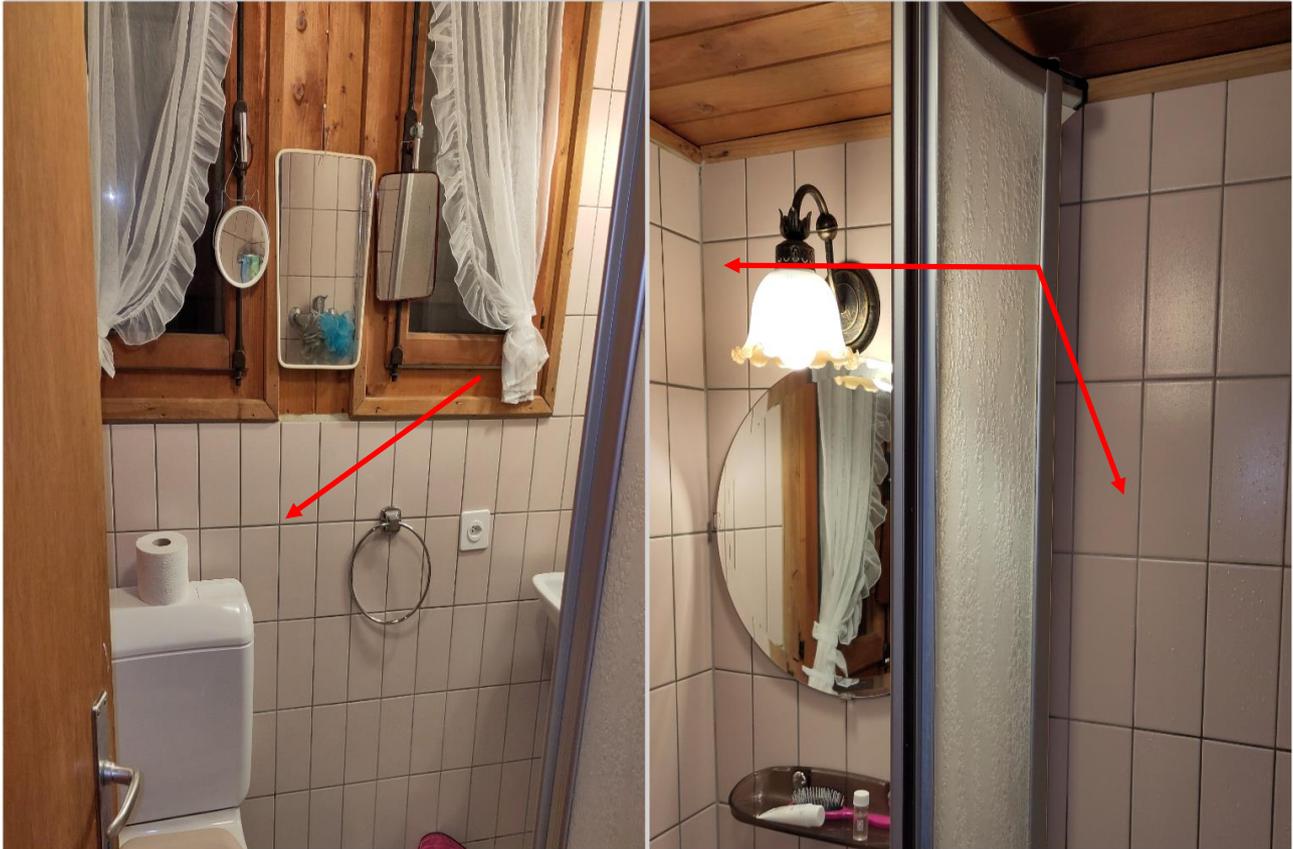
<b>N° de relevé :</b>	A010
<b>Emplacement :</b>	Rez-de-chaussée : Salle de bain
<b>Plan n° :</b>	A2.1

<b>Matériau :</b>	Colle de faïence
<b>Type de matériau :</b>	Matériau fortement aggloméré
<b>Métrés :</b>	7.00 [m <sup>2</sup> ]
<b>Résultat :</b>	<b>Amianté par défaut</b> selon avis du diagnostiqueur
<b>Echantillon prélevé :</b>	Non
<b>Degré d'urgence :</b>	III
<b>Mesures :</b>	Effectuer l'assainissement avant le lancement d'autres travaux. Procéder à une réévaluation en cas d'incidents ou de modification de l'utilisation des locaux
<b>Recommandations :</b>	! NE PAS INTERVENIR SUR LE MATERIAU !
<b>Type d'assainissement :</b>	par une entreprise spécialisée
<b>Conditionnement des déchets :</b> (Conformément à l'ordonnance sur le traitement des déchets (OTD, RS 814600))	En décharge contrôlée de type E (pour matériaux bioactifs)
<b>Remarques :</b>

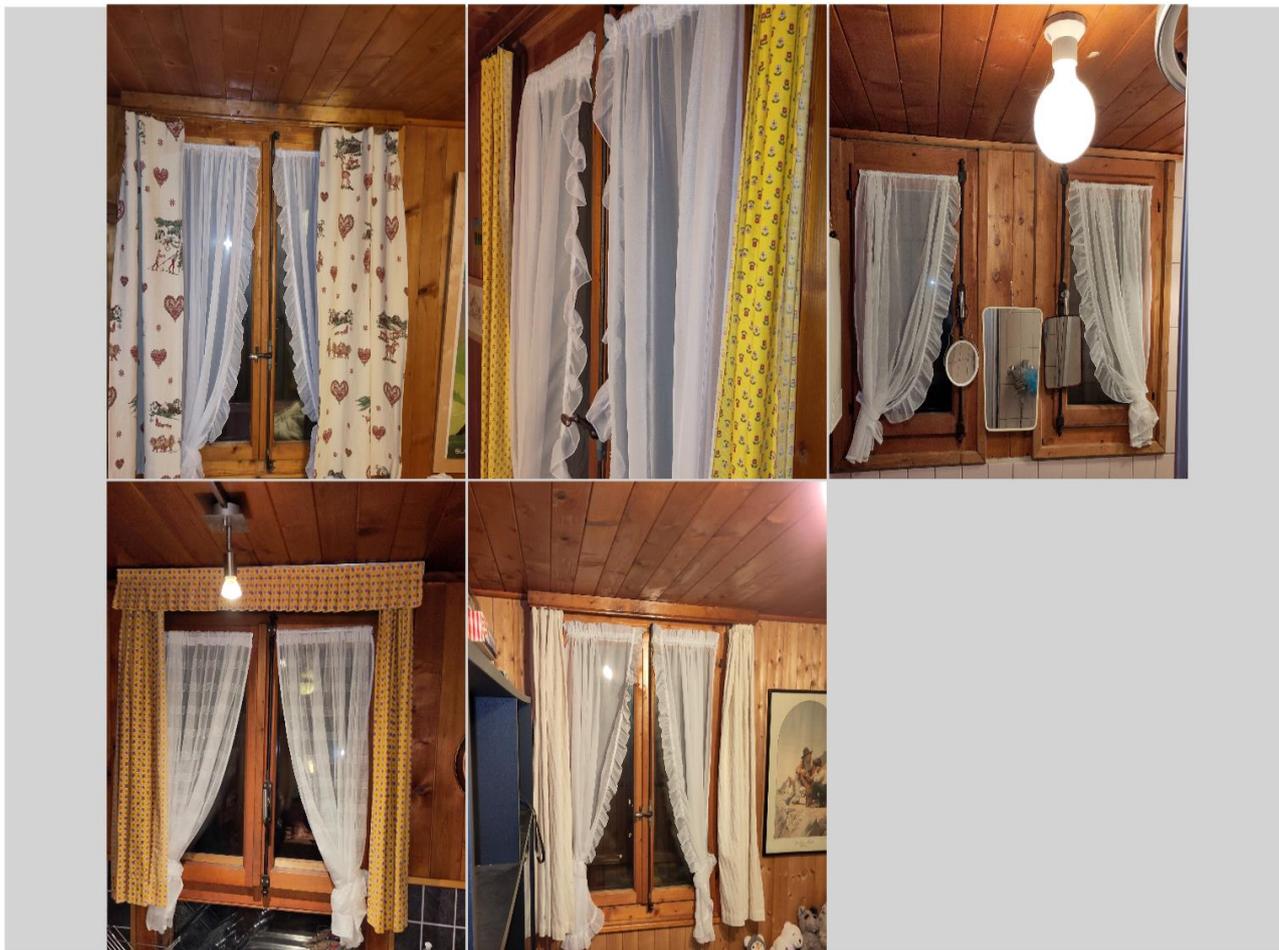
<b>N° de relevé :</b>	A017 + A018 + A019
<b>Emplacement :</b>	Rez-de-chaussée : Façade NO / Façade SE / Façade SO
<b>Plan n° :</b>	A2.1

<b>Matériau :</b>	Mastic de fenêtre
<b>Type de matériau :</b>	Matériau fortement aggloméré
<b>Métrés :</b>	110,00 [m]
<b>Résultat :</b>	<b>Présence d'amiante selon analyse du laboratoire</b>
<b>Echantillon prélevé :</b>	Oui
<b>Degré d'urgence :</b>	II
<b>Mesures :</b>	Effectuer l'assainissement au plus tard avant le lancement d'autres travaux. Procéder à une réévaluation en cas d'incidents, de modification de l'utilisation des locaux ou au plus tard après 2 à 5 ans. Mesures de qualité d'air éventuelles.
<b>Recommandations :</b>	! NE PAS INTERVENIR SUR LE MATERIAU !
<b>Type d'assainissement :</b>	par un artisan instruit
<b>Conditionnement des déchets :</b> (Conformément à l'ordonnance sur le traitement des déchets (OTD, RS 814600))	En décharge contrôlée de type E (pour matériaux bioactifs)
<b>Remarques :</b>

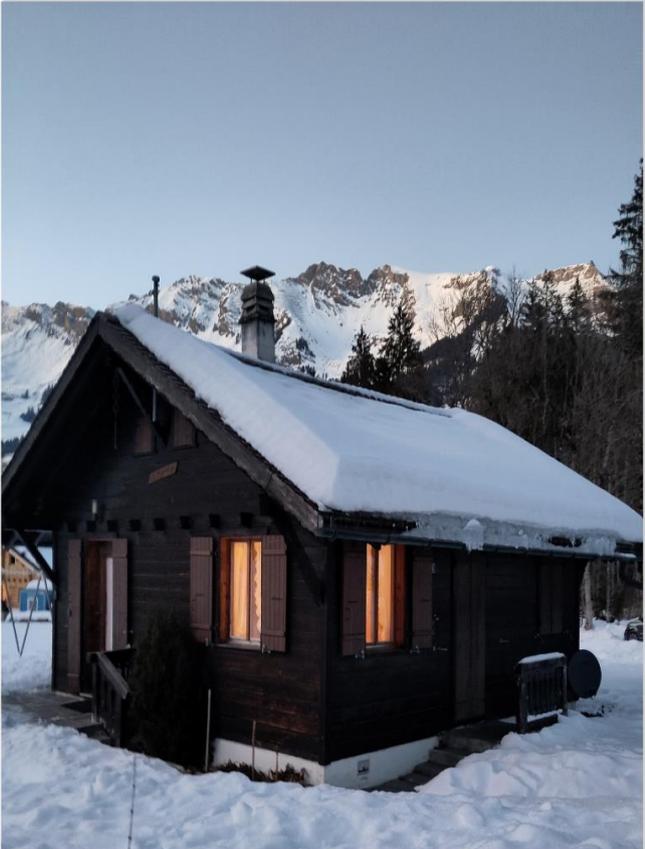
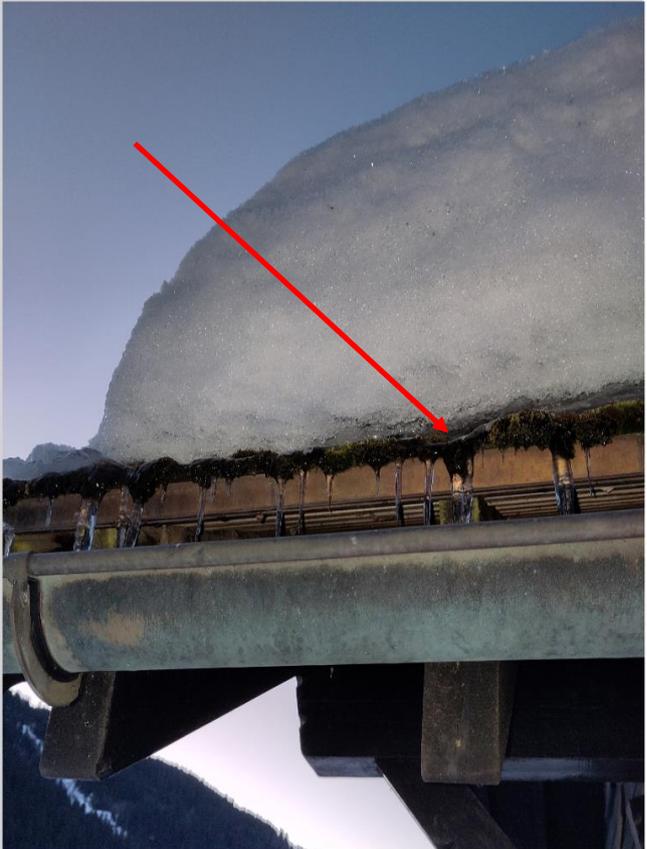
<b>N° de relevé :</b>	A001
<b>Emplacement :</b>	Façade : Toiture
<b>Plan n° :</b>	A2.3

<b>Matériau :</b>	Fibrociment
<b>Type de matériau :</b>	Matériau fortement aggloméré
<b>Métrés :</b>	60,00 [m <sup>2</sup> ]
<b>Résultat :</b>	<b>Amianté par défaut</b> selon avis du diagnostiqueur
<b>Echantillon prélevé :</b>	Non
<b>Degré d'urgence :</b>	III
<b>Mesures :</b>	Effectuer l'assainissement avant le lancement d'autres travaux. Procéder à une réévaluation en cas d'incidents ou de modification de l'utilisation des locaux
<b>Recommandations :</b>	! NE PAS INTERVENIR SUR LE MATERIAU !
<b>Type d'assainissement :</b>	par un artisan instruit
<b>Conditionnement des déchets :</b> (Conformément à l'ordonnance sur le traitement des déchets (OTD, RS 814600))	En décharge contrôlée de type B (pour matériaux inertes)
<b>Remarques :</b>
