## Rapport n°241525.v1 du 28.01.2025

### Diagnostic de polluants du bâtiment

#### "Maison individuelle"

**Bât. ECA n°1789 sur la parcelle n° 3527**  
à 1865 Les Diablerets (VD)

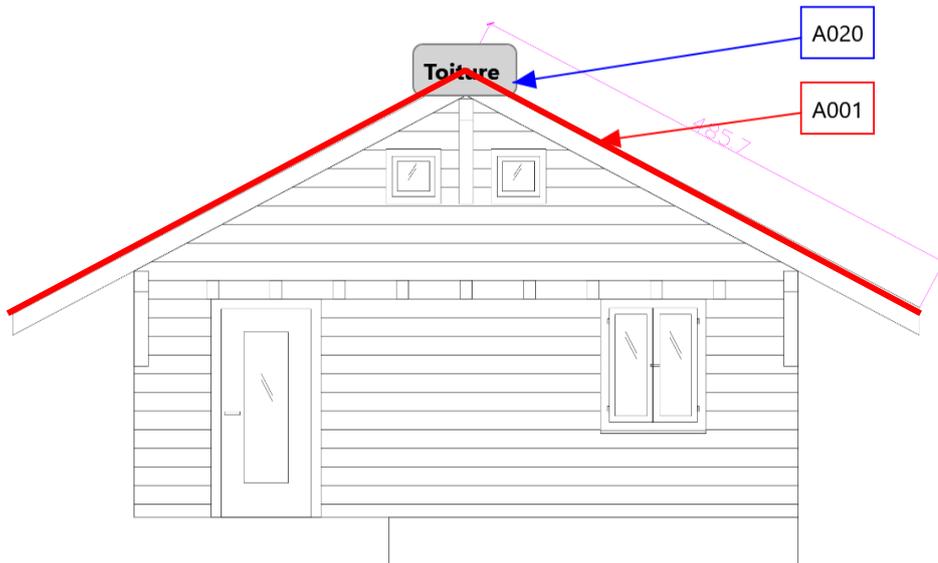
## A2.3 Façade

Rez-de-chaussée	Façade NE	A016	MF	Mastic de fenêtre		20	[m]	N	NFA	O	L	A2.1								
Rez-de-chaussée	Façade SE	A017	MF	Mastic de fenêtre	Idem A019 par défaut	40	[m]	APD	NFA	N	D	A2.1	1	0	1	2	A	II	-	Moyen terme
Rez-de-chaussée	Façade SO	A018	MF	Mastic de fenêtre	Idem A019 par défaut	20	[m]	APD	NFA	N	D	A2.1	1	0	1	2	A	II	-	Moyen terme
Rez-de-chaussée	Façade NO	A019	MF	Mastic de fenêtre		50	[m]	A	NFA	O	L	A2.1	1	0	1	2	A	II	-	Moyen terme
Façade	Toiture	A020	CM	Conduit de cheminée	Cheminée en ciment	0	[m²]	N	NFA	N	D	A2.3
